Nº Laudo: 2021-027-002933-024-011001049-46
Nº Requisição Pericial: 2021-041040977

**LEVANTAMENTO PERICIAL EM LOCAL COM SUSPEITA DE TER OCORRIDO
CÁRCERE PRIVADO/MAUS TRATOS**

Exame em: Local - Perícia em local de suspeita de crime de maus-tratos a idosos, consideradas questões de higiene, alimentação, cuidados médicos e demais pontos que se entender importantes. PERITO COMPARECEU AO LOCAL, chamada n. 2021-18127151-09, perito IZAQUE, data do fato 25/08/21, 13h.

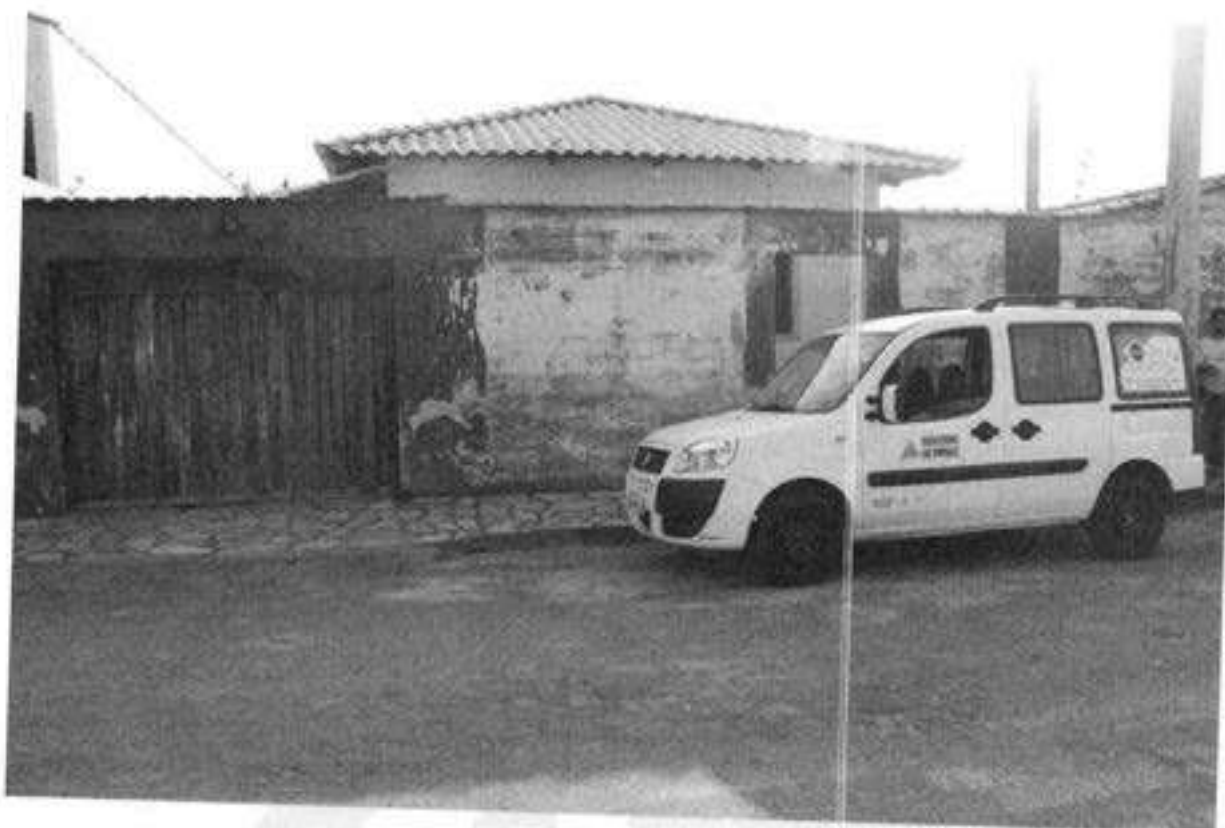
ANEXO 01/12 – Ilustração fotográfica mostrando uma visão parcial da região frontal do imóvel alvos dos exames.

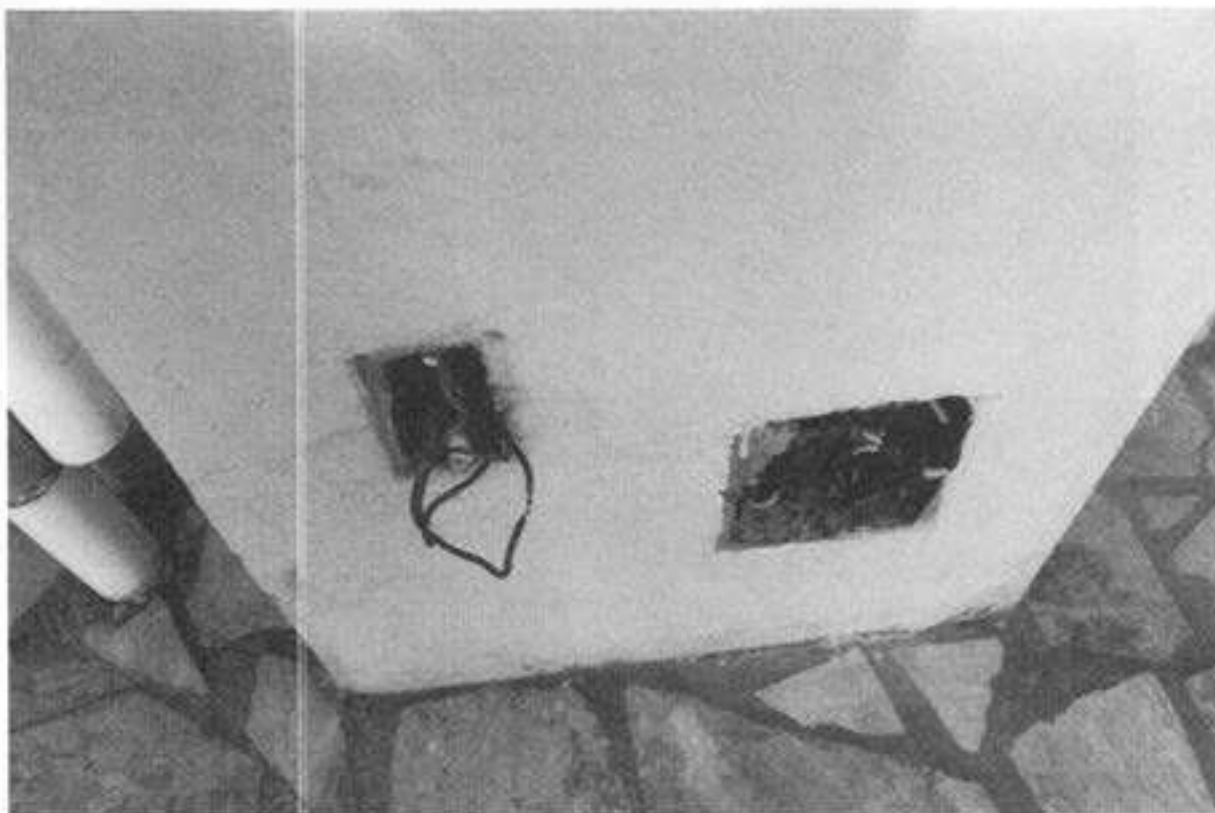
- Na face interna do padrão de energia localizado no muro frontal, na sua porção inferior, se encontravam fios expostos, com sinal de carbonização de parte da capa plástica;

ANEXO 02/12 – Ilustração fotográfica mostrando a presença de fios expostos na base interna do padrão de energia.

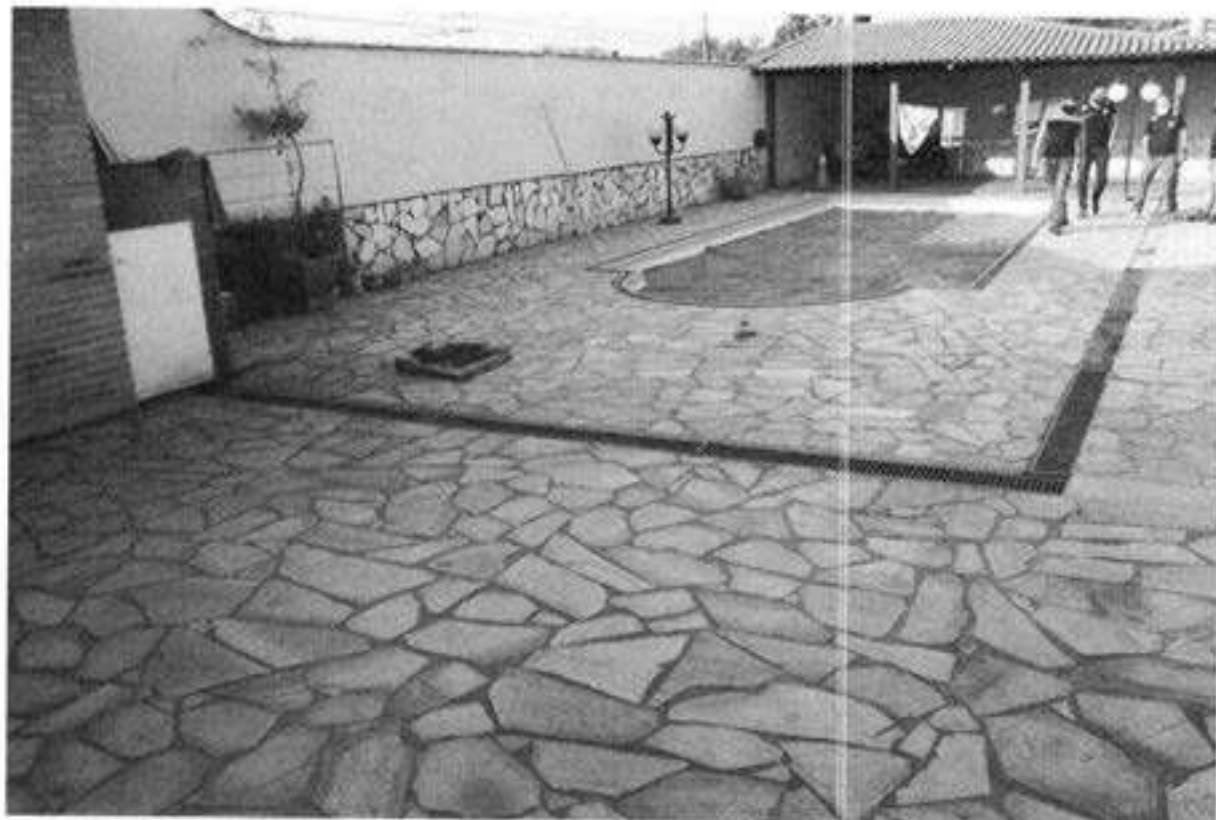
- A piscina se encontrava sem barreira física delimitando o seu acesso. A piscina se encontrava com nível normal de água e sua superfície se encontrava coberta por capa plástica na cor azul, não fixada. Nessas condições existe risco de queda e afogamento acidental na movimentação não supervisionada de idosos pelo local;

ANEXO 03/12 – Ilustração fotográfica mostrando a área da piscina, sendo possível observar a ausência de delimitação física controlando o seu acesso e a presença de capa plástica cobrindo a lâmina d'água.

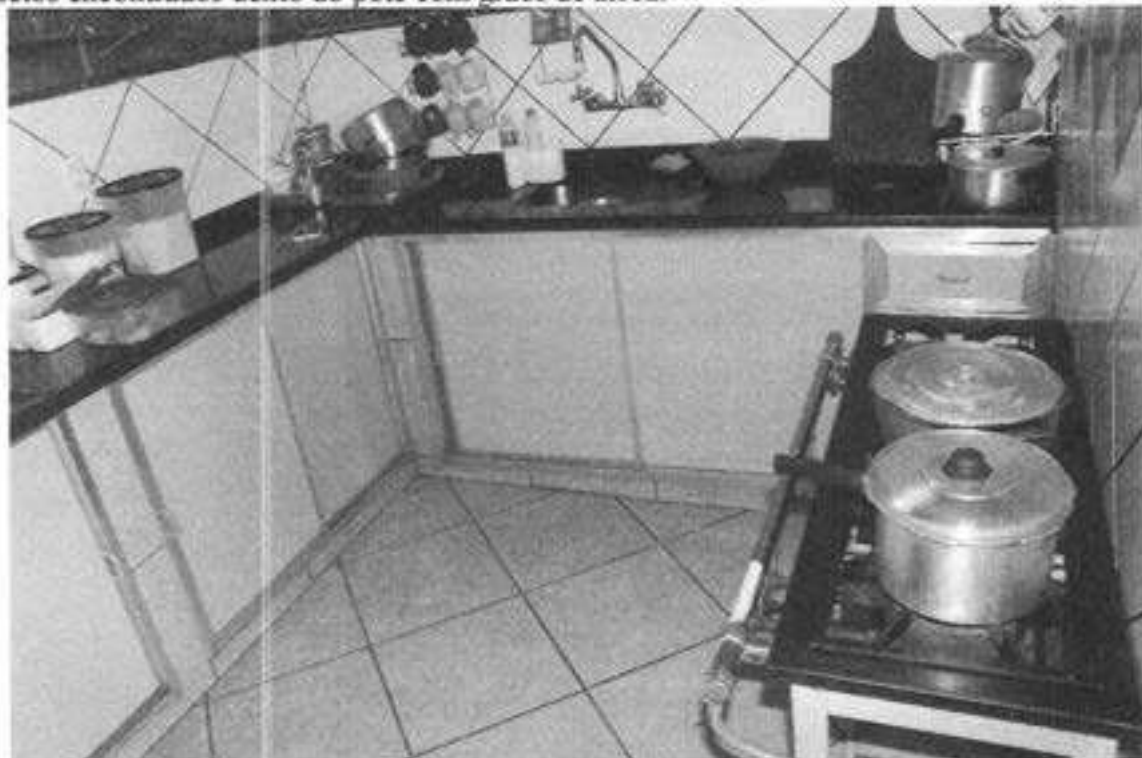
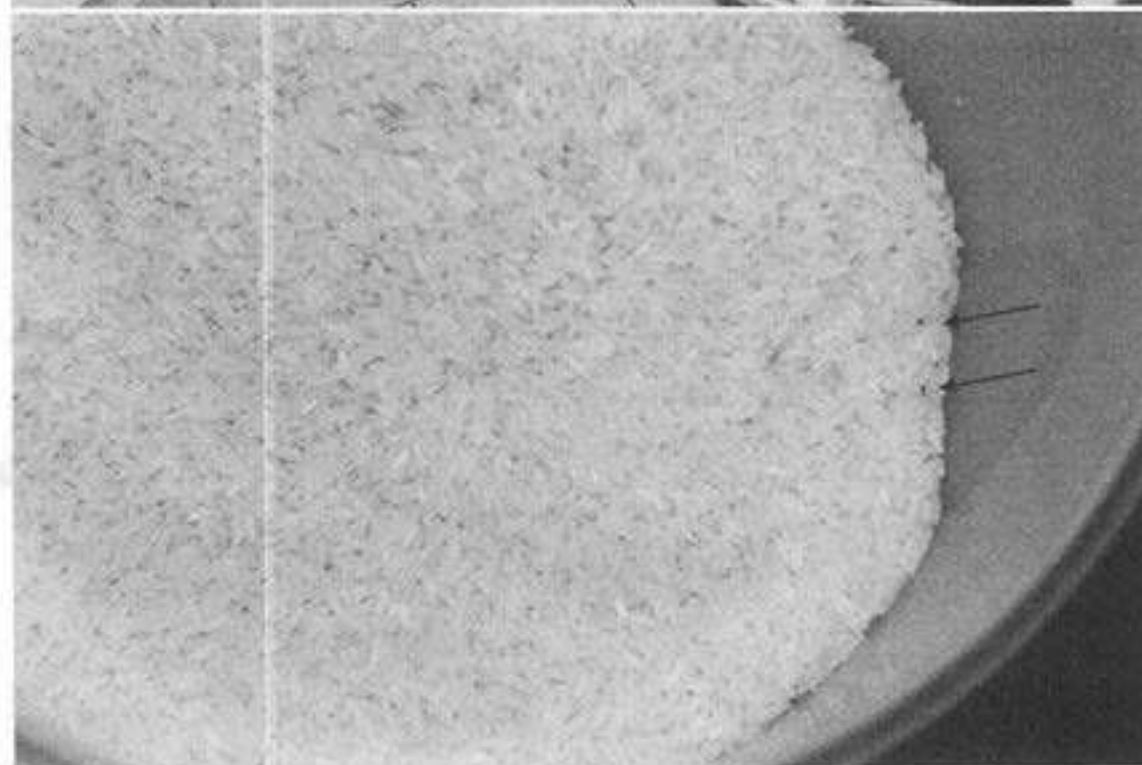
- Na bancada da pia se encontrava potes plásticos que armazenavam certa quantidade de arroz, café, açúcar e sal. No pote com arroz foi possível constatar a presença de insetos (besouros, tipo caruncho);

ANEXO 04/12 – Ilustrações fotográficas mostrando uma visão parcial da cozinha e detalhe dos insetos encontrados dentro do pote com grãos de arroz.

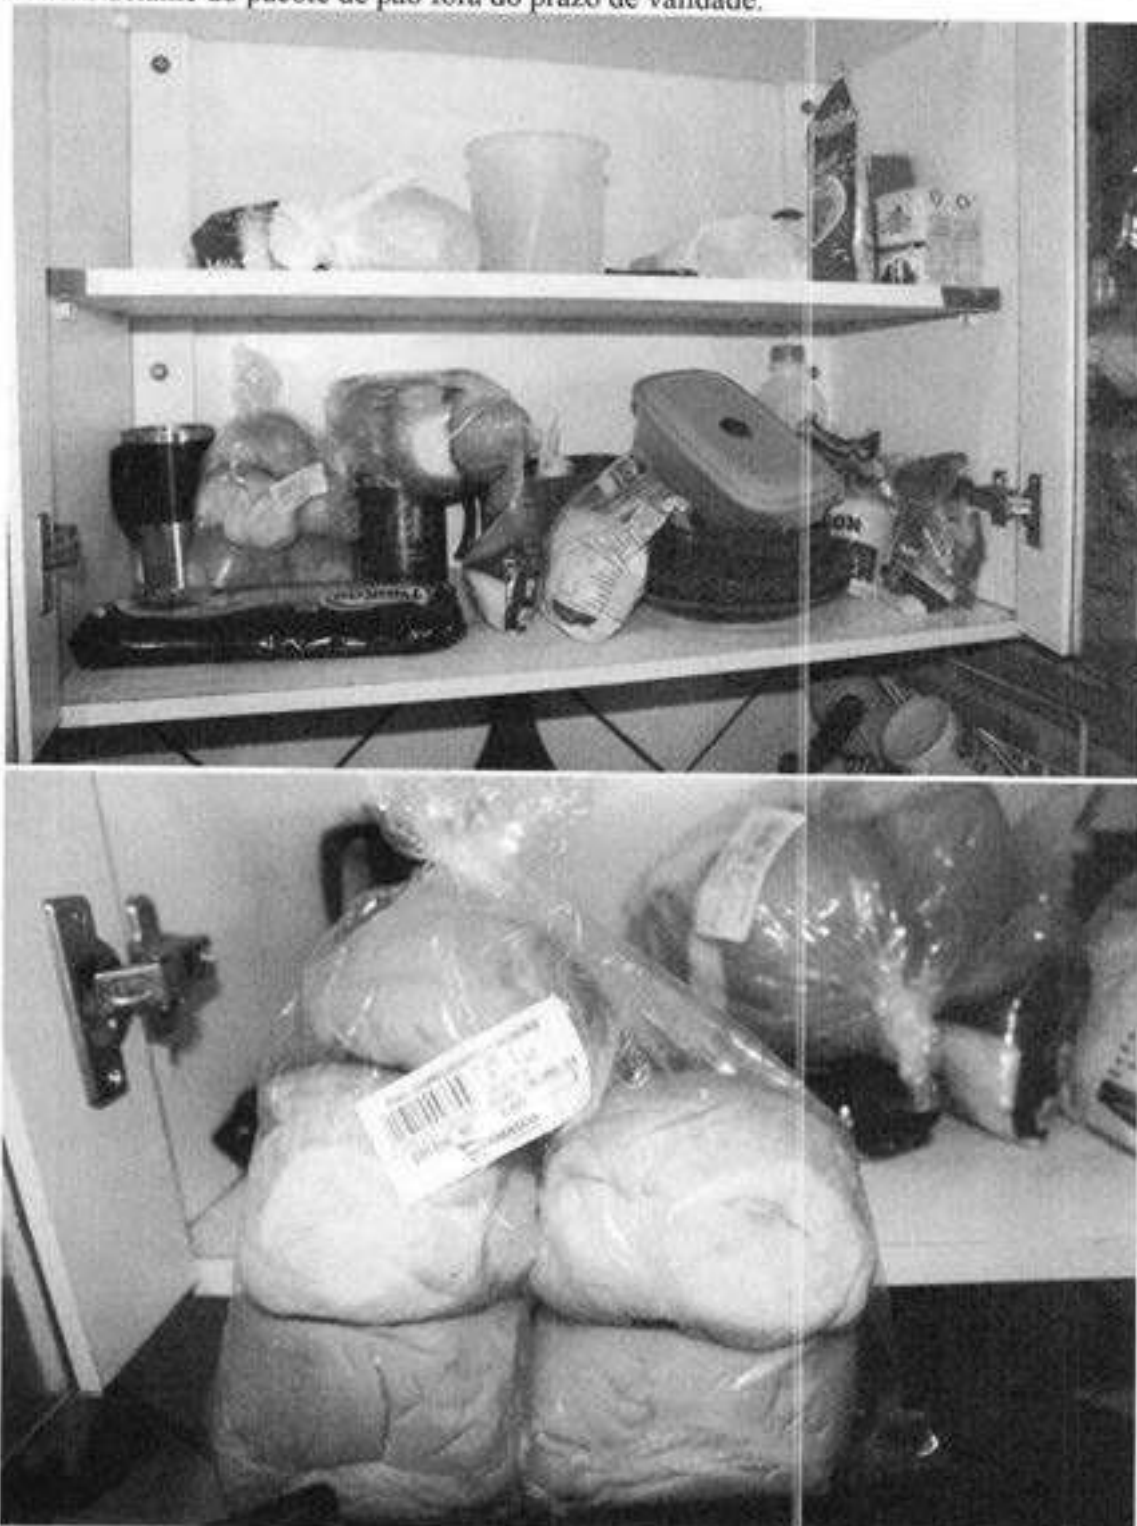
- Presença de armário com alimentos diversos como pães, macarrão, farinha de rosca, fubá, molho de tomate, creme de leite e café. Um pacote de pão se encontrava fora do prazo de validade (26/08/2021);

ANEXO 05/12 – Ilustrações fotográficas mostrando os alimentos presentes no armário da cozinha e detalhe do pacote de pão fora do prazo de validade.

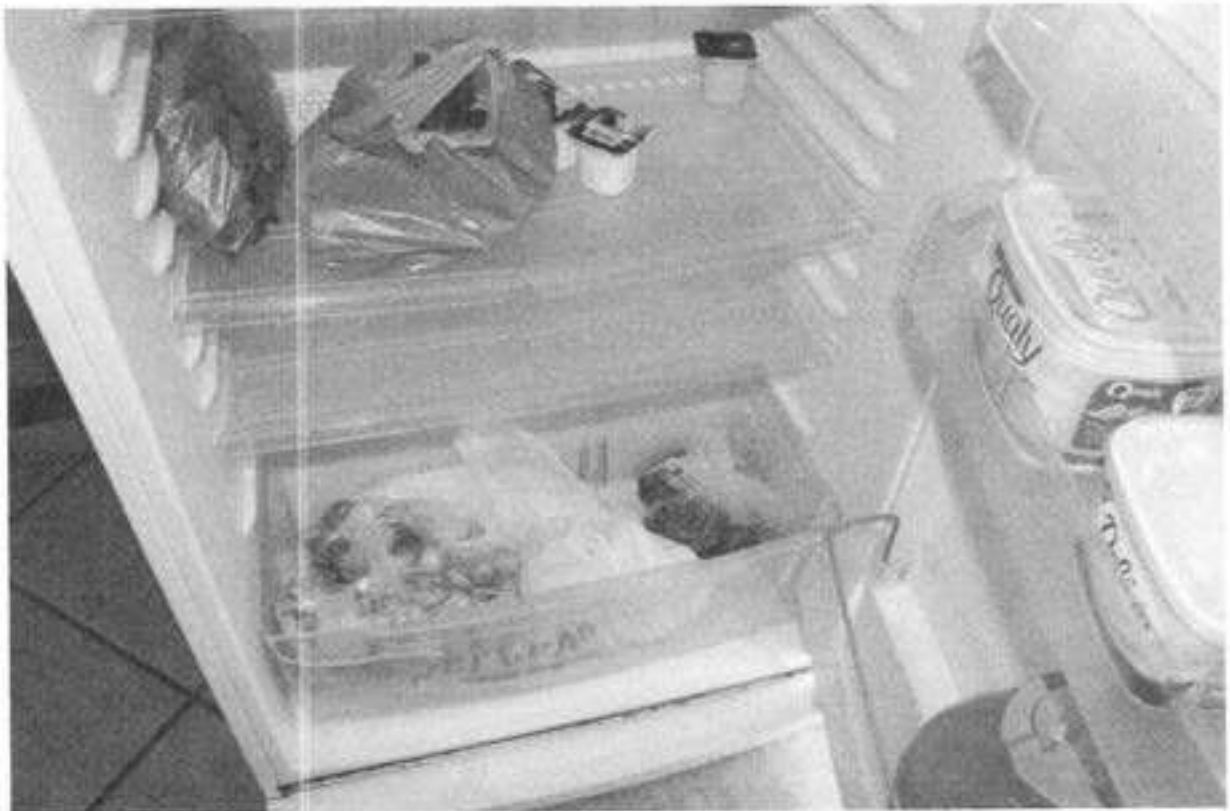
- Na área da cozinha externa foi possível constatar:
 - A área da sauna era utilizada para estoque de material de limpeza e cuidado dos idosos;
 - Presença de uma geladeira com freezer. No interior da geladeira se encontrava pequena quantidade de legumes e outros alimentos. No freezer se encontravam congeladas pequenas porções de carne;

ANEXO 06/12 – Ilustração fotográfica mostrando parcialmente os alimentos presentes na geladeira.

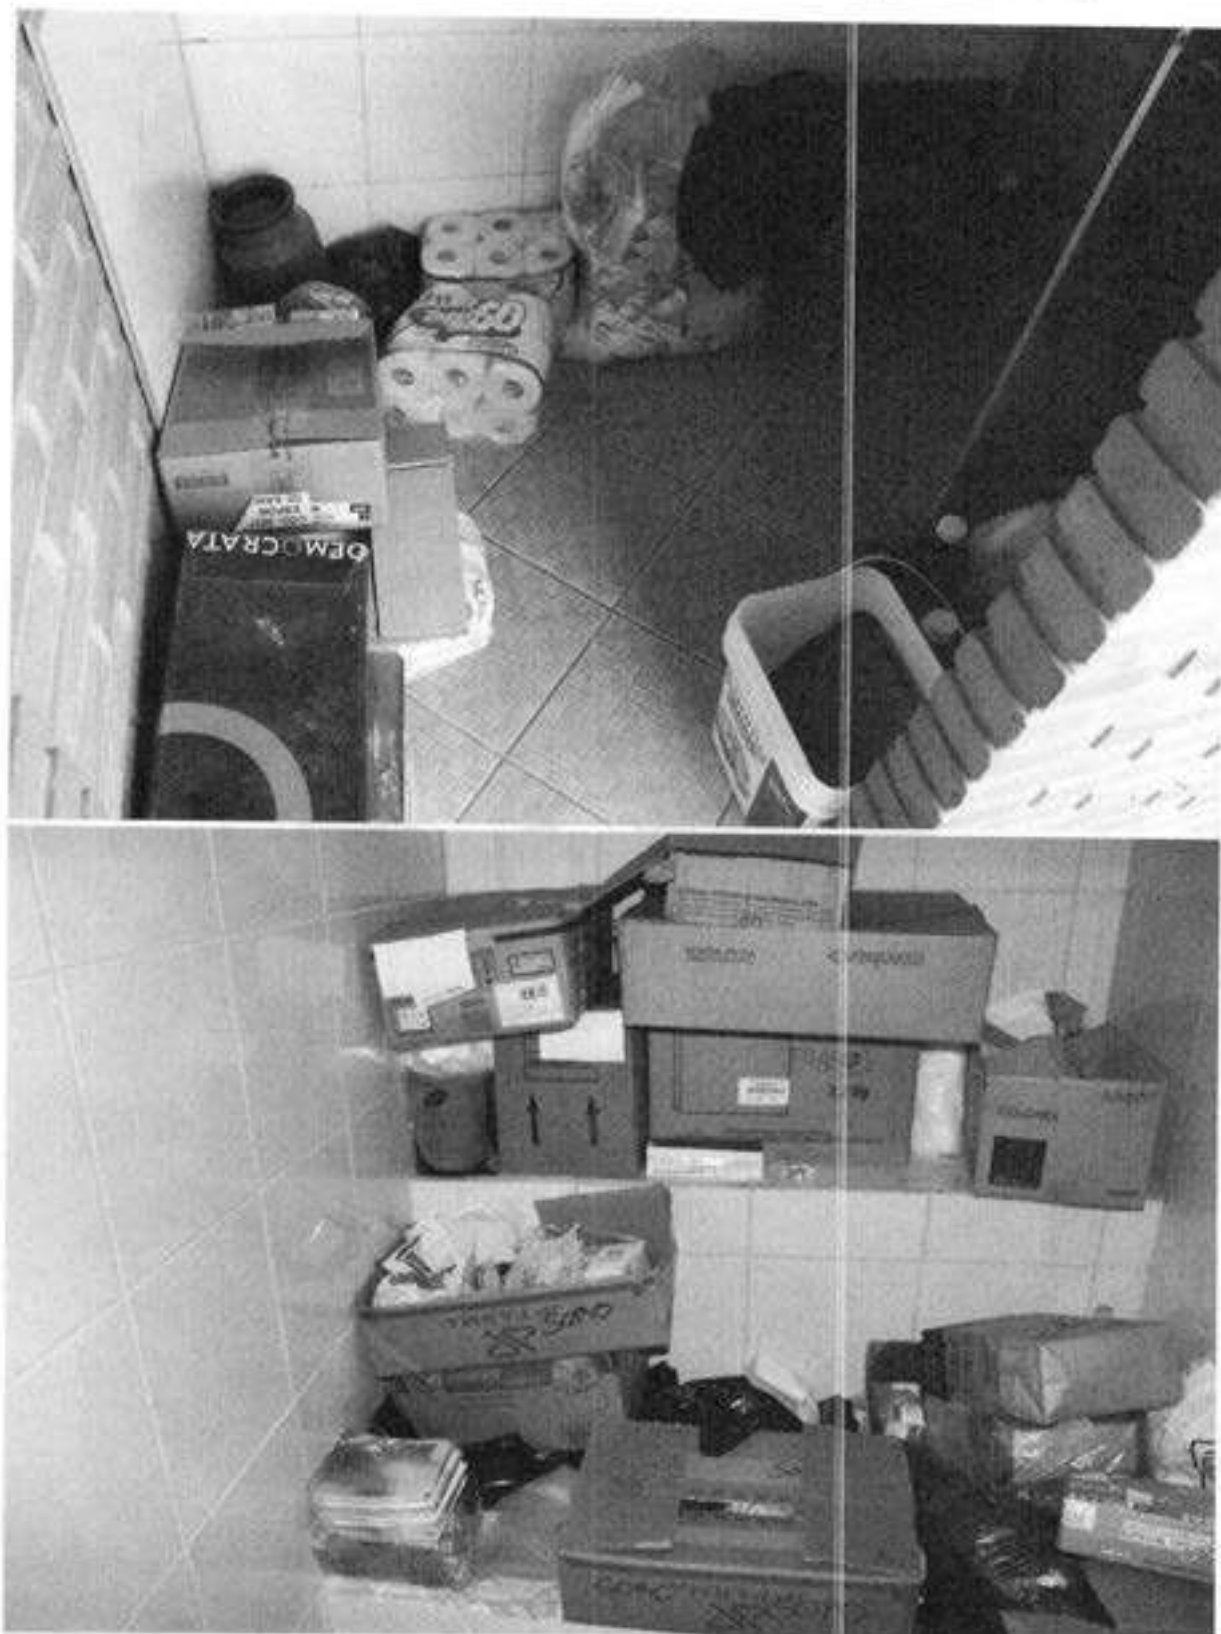
ANEXO 07/12 – Ilustrações fotográficas mostrando a área de estoque de materiais.

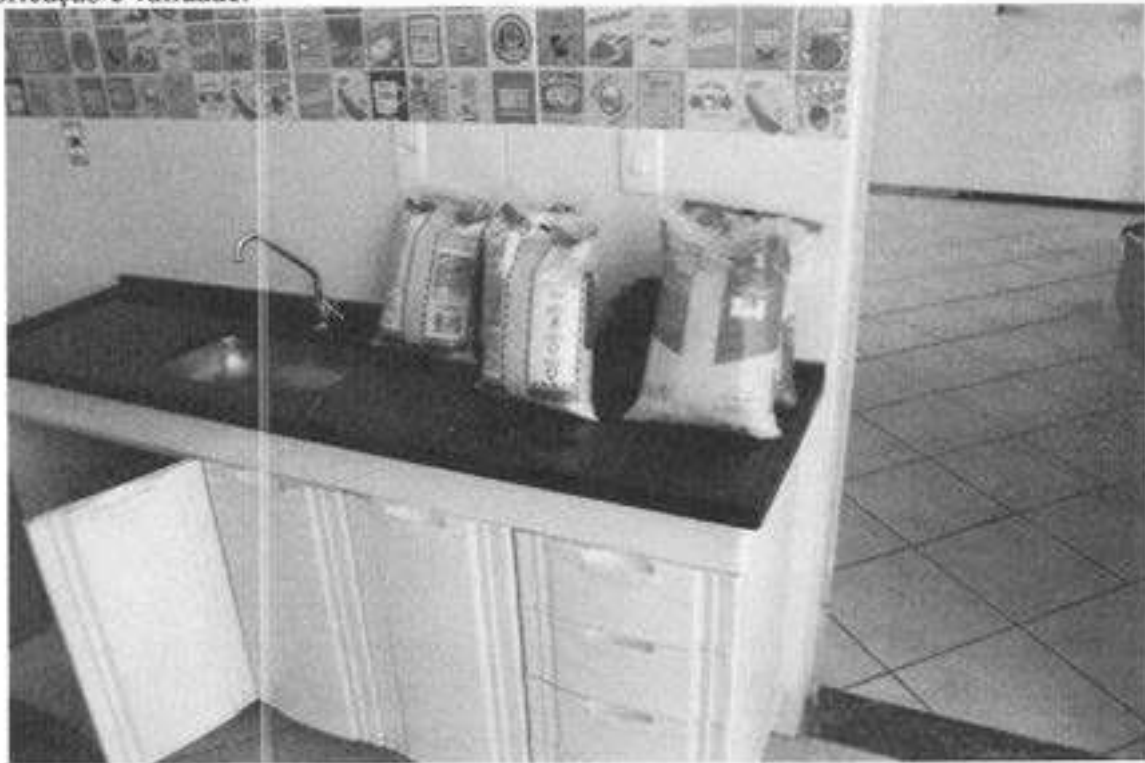
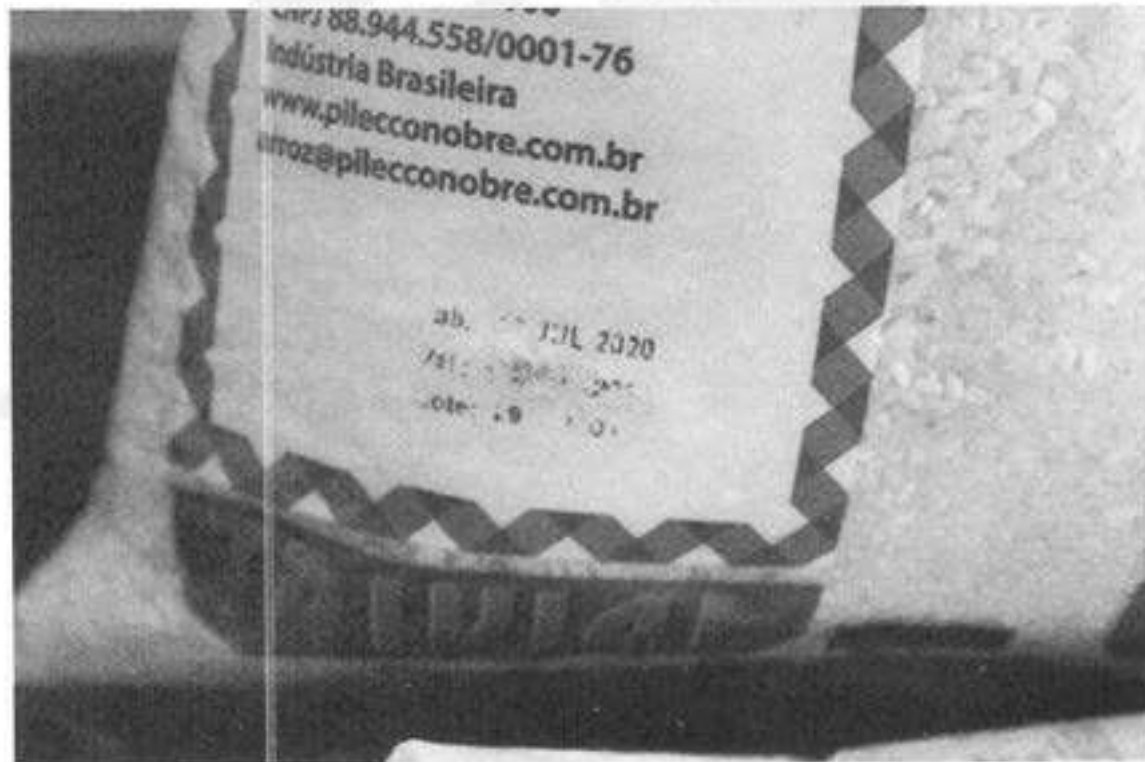
- Na sala de TV se encontrava equipe da vigilância sanitária que fazia inspeção no imóvel. No local foi possível constatar:
 - Presença de três sacos de arroz de 5kg da marca Trivial, sendo que ambos encontravam com danos na área onde se encontrava impressa a data de validade. A presença destes danos impossibilitou a conferência do prazo de validade do produto. A concentração dos danos nessa região sugere que a ação foi intencional;

ANEXO 08/12 – Ilustração fotográfica mostrando os alimentos fiscalizados pela equipe da vigilância sanitária do município e detalhe dos danos nas inscrições referentes ao lote, data de fabricação e validade.

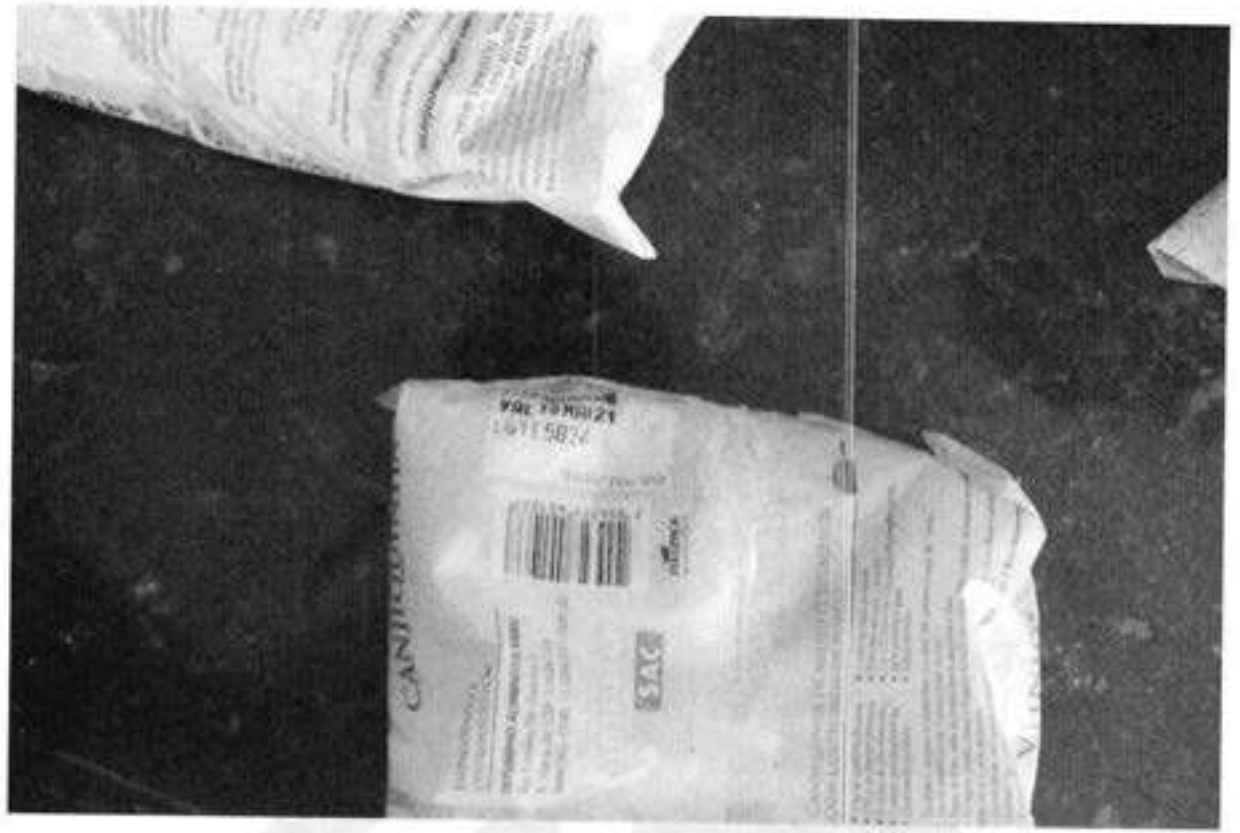
- Presença de pacote de suco artificial fora do prazo de validade (16/05/2021);
 - Presença de saco aberto de canjiquinha fora do prazo de validade (19/05/2021);

ANEXO 09/12 – Ilustração fotográfica mostrando em detalhe alimento (canjiquinha) fora do prazo de validade presente no local.

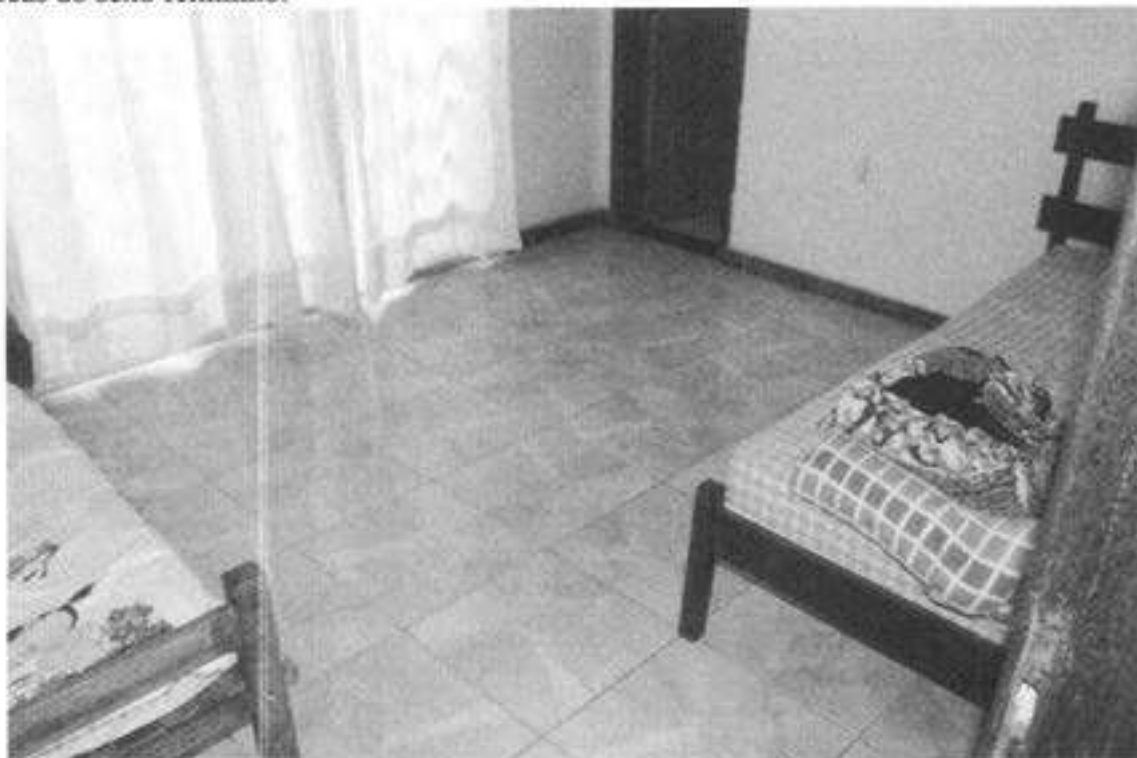
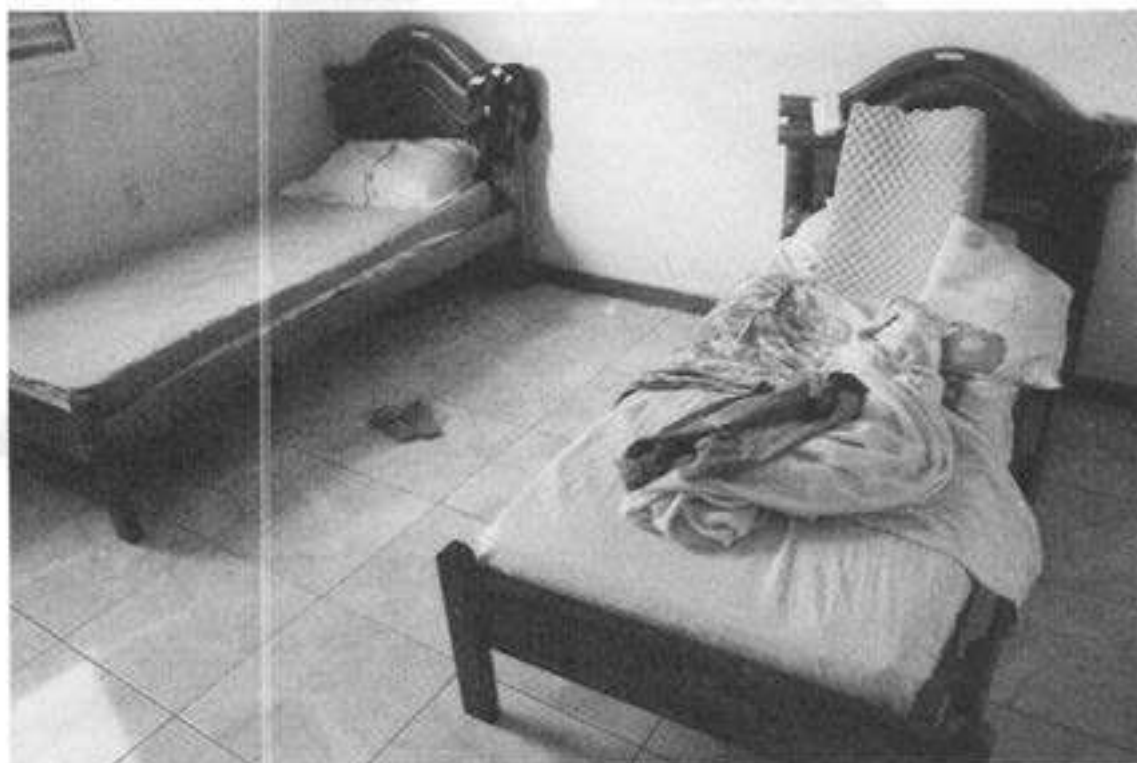
- No banheiro social não apresentava nenhuma adaptação as necessidades de segurança para uso de banheiro por idosos;
 - O quarto localizado na região lateral esquerda, com acesso feito pela sala de TV, apresentava três camas de madeira com colchões usados e com baixa capacidade de sustentação de peso;

ANEXO 10/12 – Ilustrações fotográficas mostrando parcialmente os quartos utilizados pelas idosas do sexo feminino.

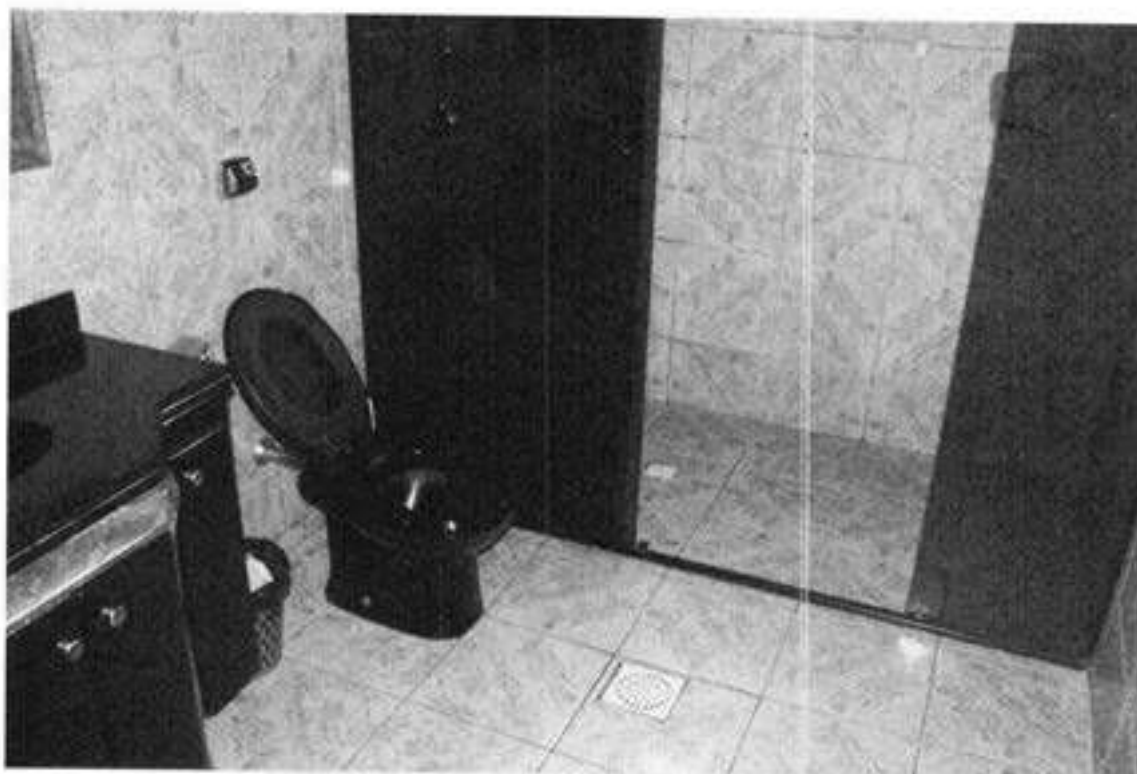
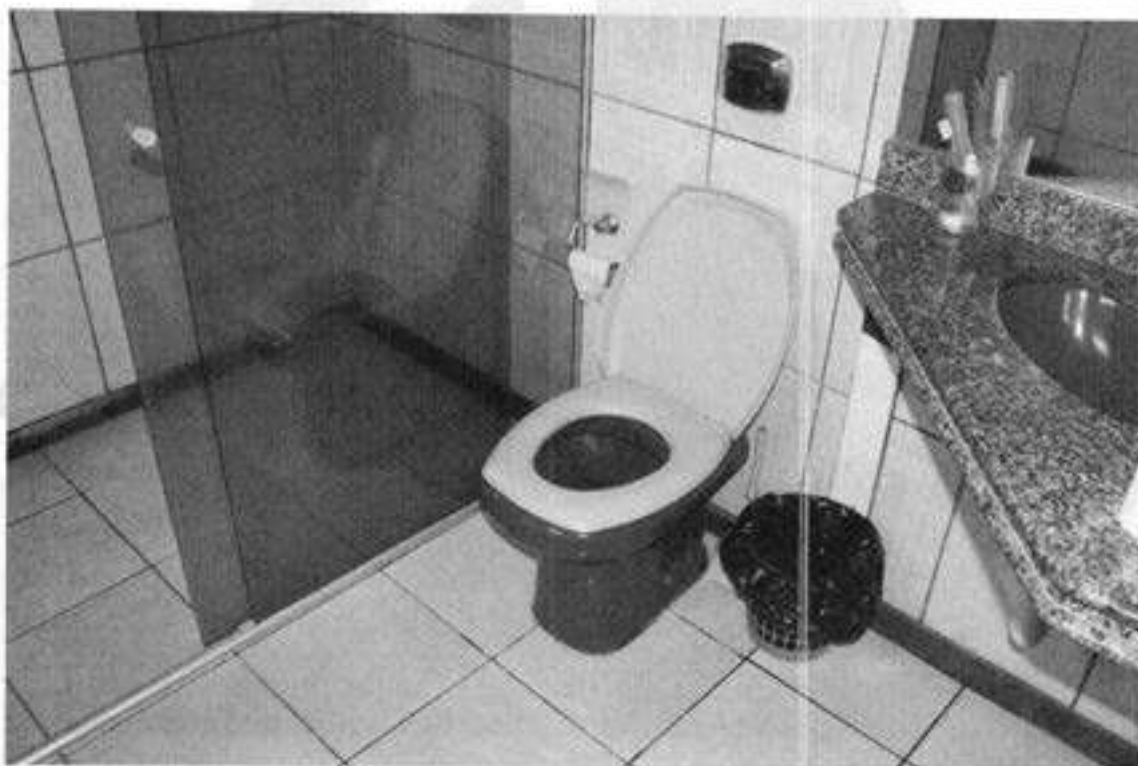
- O banheiro não apresentava nenhuma adaptação as necessidades de segurança para uso de banheiro para idosos;
 - Na área da cozinha não se encontrava cartaz ou folheto informando o cardápio e profissional responsável;

- Armário com estoque de alimentos e de remédios;
- A suíte localizada na lateral direita da sala abrigava duas camas de solteiro, com colchões com cobertor simples. Os colchões eram usados e se encontravam com baixa capacidade de sustentação de peso. O banheiro não apresentava nenhuma adaptação as necessidades de segurança para uso de banheiro por idosos;

ANEXO 11/12 – Ilustrações fotográficas mostrando parcialmente o interior dos banheiros, sendo possível observar a ausência de adaptações para uso de idosos.

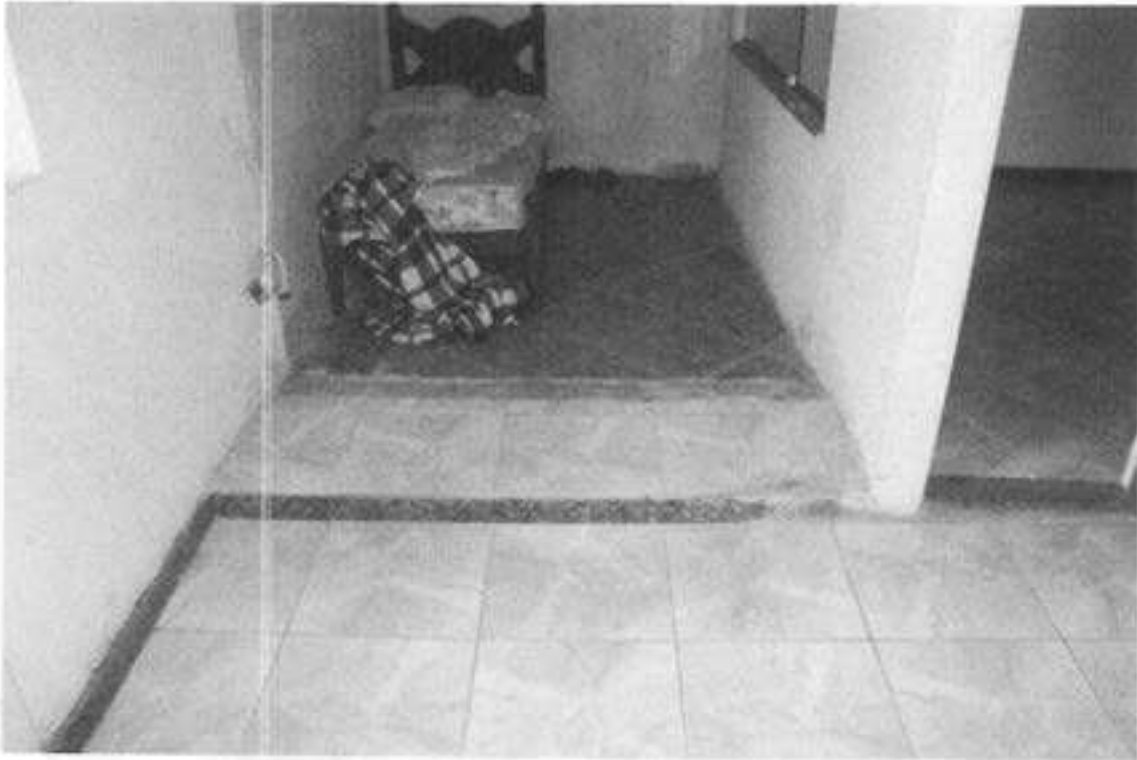
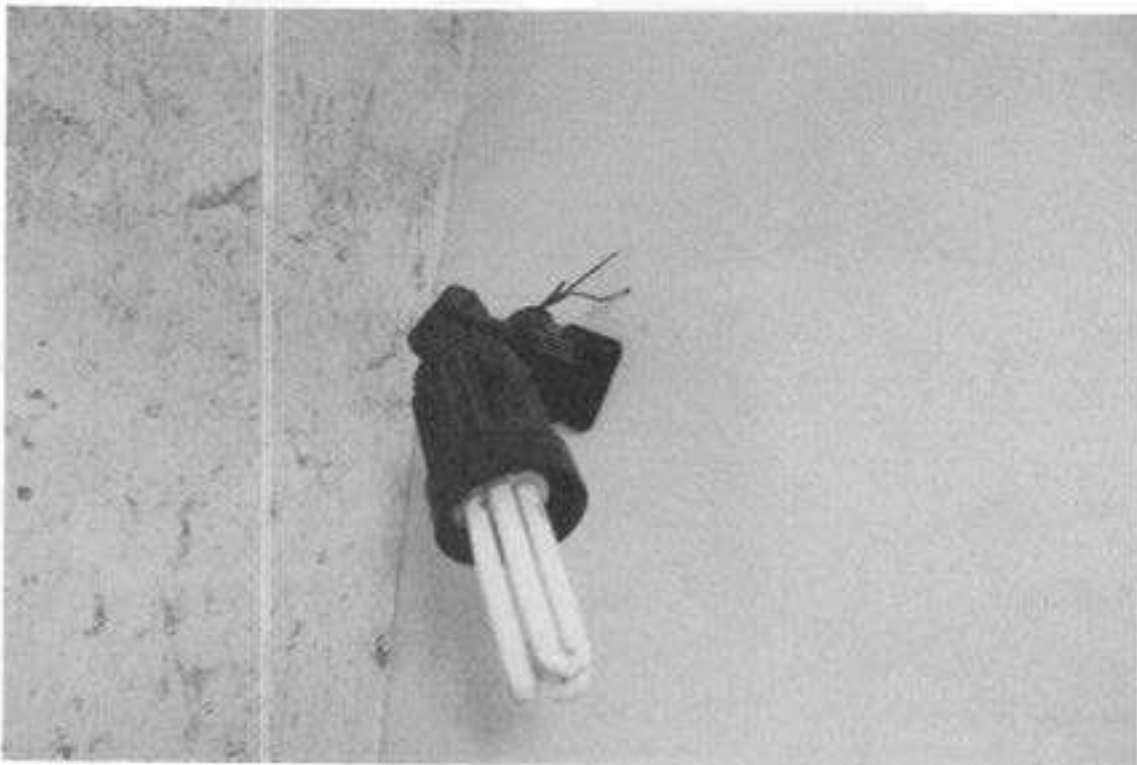
➤ Na região frontal se encontrava um quarto improvisado, com uma cama de solteiro com colchão usado e com baixa capacidade de sustentação de peso. No quarto se encontrava desnível na região central não sinalizado, gerando risco de queda dos usuários no cômodo. Não foi encontrado ponto de luz funcionante no quarto, aumentando a chance de queda acidental durante eventual movimentação noturna;

ANEXO 12/12 – Ilustração fotográfica mostrando o quarto improvisado na região frontal, sendo possível observar que o ponto de iluminação não se encontrava ligado à rede elétrica do imóvel.
