**RELATÓRIO DE RESPOSTA A DENÚNCIA SOBRE DANOS PROVOCADOS PELAS
OBRAS DO GASODUTO EM JUATUBA**

Sistema de Distribuição de Gás Natural – Linha

Tronco Centro Oeste

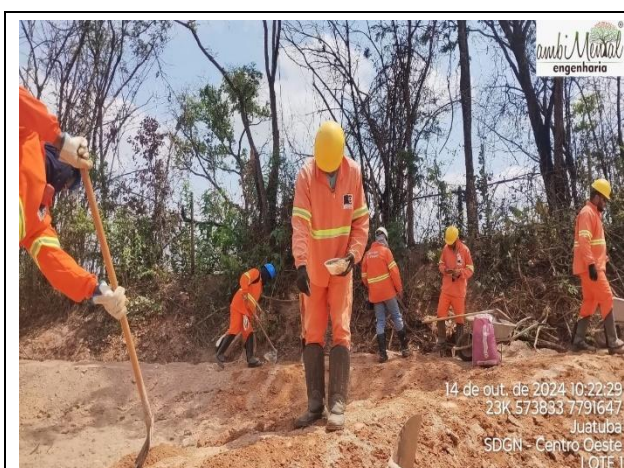
Figura 2 – Plantio do “mix” de sementes – trecho 4 – Juatuba. Data: 14/10/2024. Coordenadas Geográficas UTM 23 k longitude 573833 latitude 7791647.

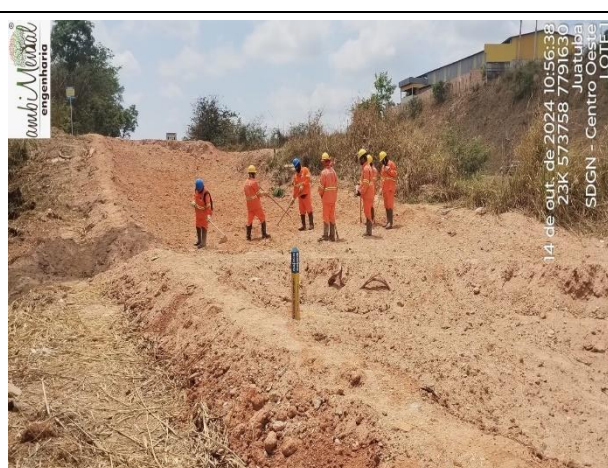
Figura 3 – Plantio do “mix” de sementes – trecho 4 – Juatuba. Data: 14/10/2024. Coordenadas Geográficas UTM 23 k longitude 573758 latitude 7791630.

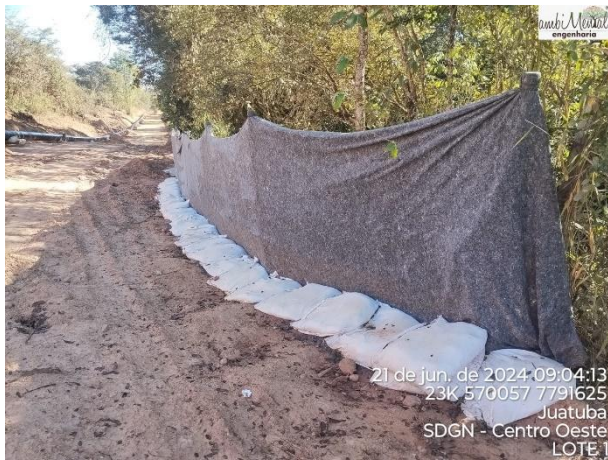
Figura 4 – Utilização de manta bidim para contenção. Data: 21/06/2024. Coordenadas Geográficas UTM 23 k longitude 570057 latitude 7791625.

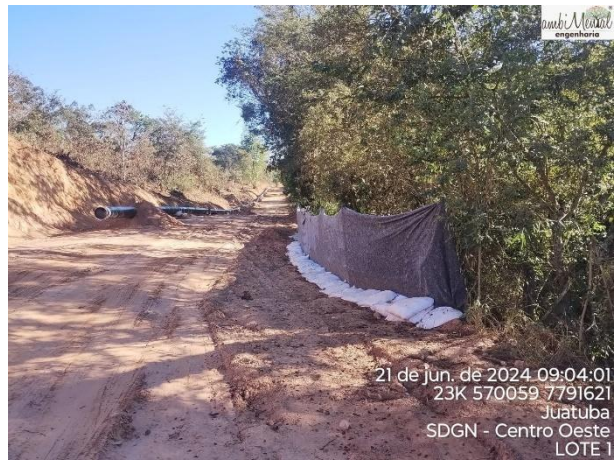
Figura 5 – Utilização de manta bidim para contenção (panorâmica). Data: 21/06/2024. Coordenadas Geográficas UTM 23 k longitude 570059 latitude 7791621.

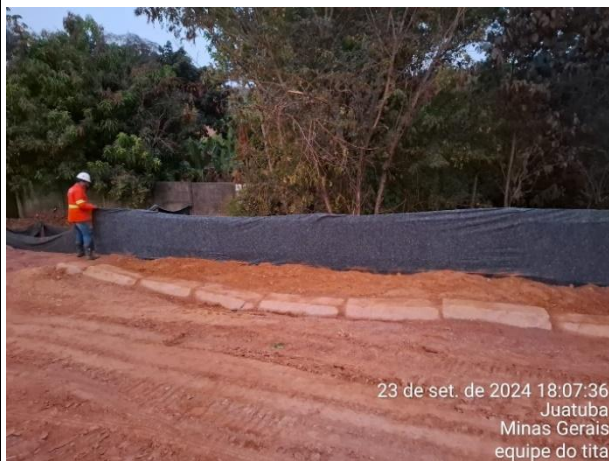
Figura 6 – Contenção com bidim (panorâmica). Data: 23/09/2024. Coordenadas Geográficas UTM 23 k longitude 569754 latitude 7792143.

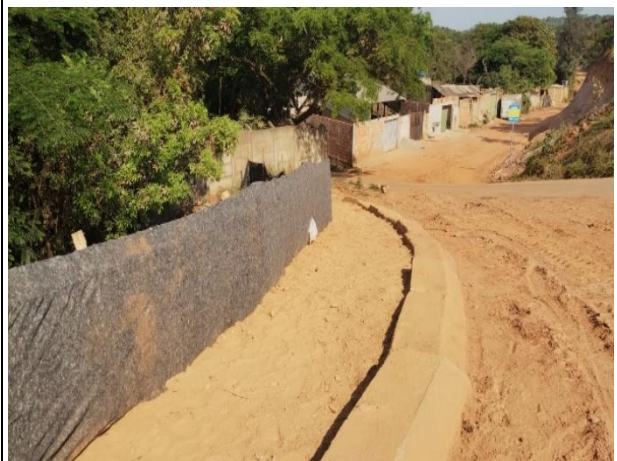
Figura 7 – Contenção com bidim (panorâmica). Data: 23/09/2024. Coordenadas Geográficas UTM 23 k longitude 569754 latitude 7792143.

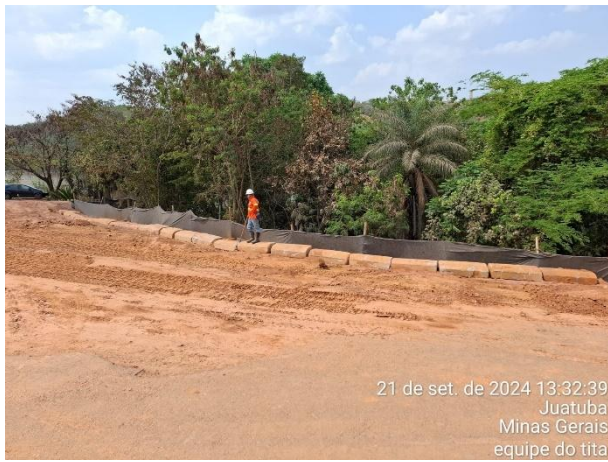
Figura 8 – Sacaria, madeiras e manta bidim. Data: 21/09/2024. Coordenadas Geográficas UTM 23 k longitude 569754 latitude 7792143.

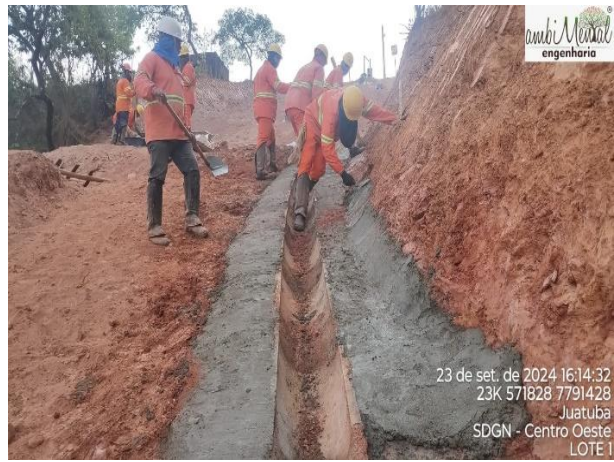
Figura 9 – Construção do sistema de drenagem no trecho 4. Data: 23/09/2024. Coordenadas Geográficas UTM 23 k longitude 5711828 latitude 7791428.

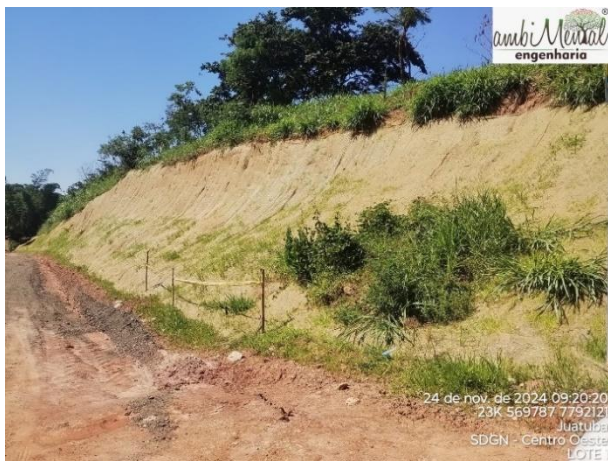
Figura 10 - Biomanta aplicada. Data: 24/11/2024. Coordenadas Geográficas UTM 23 k longitude 569787 latitude 7792121.

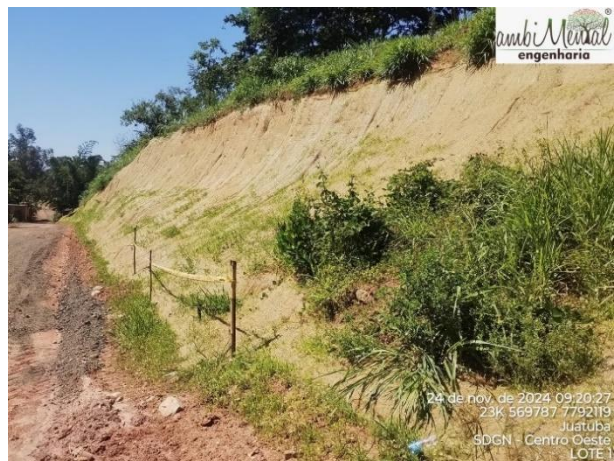
Figura 11 - Biomanta aplicada. Data: 24/11/2024. Coordenadas Geográficas UTM 23 k longitude 569787 latitude 7792119.

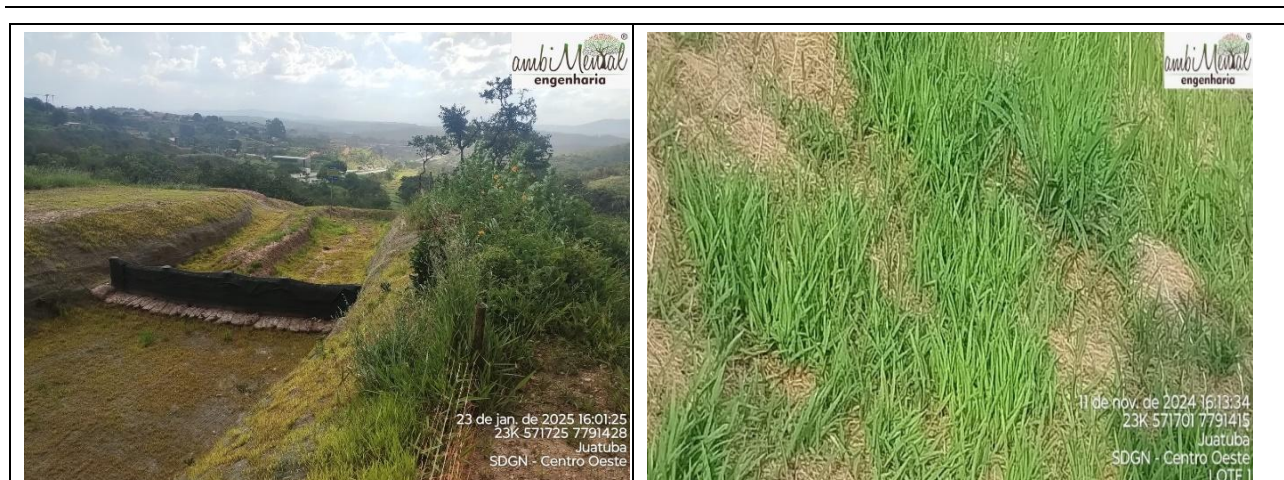
Figura 12 – Germinação satisfatória. Data: 23/01/2025. Coordenadas Geográficas UTM 23 k longitude 571725 latitude 7791428.

Figura 13 – Sementes germinando. Data: 11/11/2024. Coordenadas Geográficas UTM 23 k longitude 571701 latitude 7791415.
